О реализации мероприятий по результатам расследования авиационных происшествий с единичными экземплярами сверхлегких воздушных судов самолетом «Вираз В-1» RA-0376A и дельталетом «Стриж» RA-0004A

ОКОНЧАТЕЛЬНЫЙ ОТЧЕТ ПО РЕЗУЛЬТАТАМ РАССЛЕДОВАНИЯ АВИАЦИОННОГО ПРОИСШЕСТВИЯ

Вид авиационного события	Авиационное происшествие с человеческими жертвами (катастрофа)
Тип воздушного судна	Дельталет «Стриж»
Государственный регистрационный знак	РА-0004А, идентификационный номер – ЕЭВС.03.1707
Владелец	Брусенцев Олег Юрьевич
Эксплуатант	не имеет сертификата эксплуатанта
Государственная принадлежность	Российская Федерация
Место происшествия	г.т. (55°06'15,9" СШ 30°04'34,8" ВД)
Дата и время происшествия	10 августа 2021 г. 21 час 05 мин (18 час 05 мин UTC)

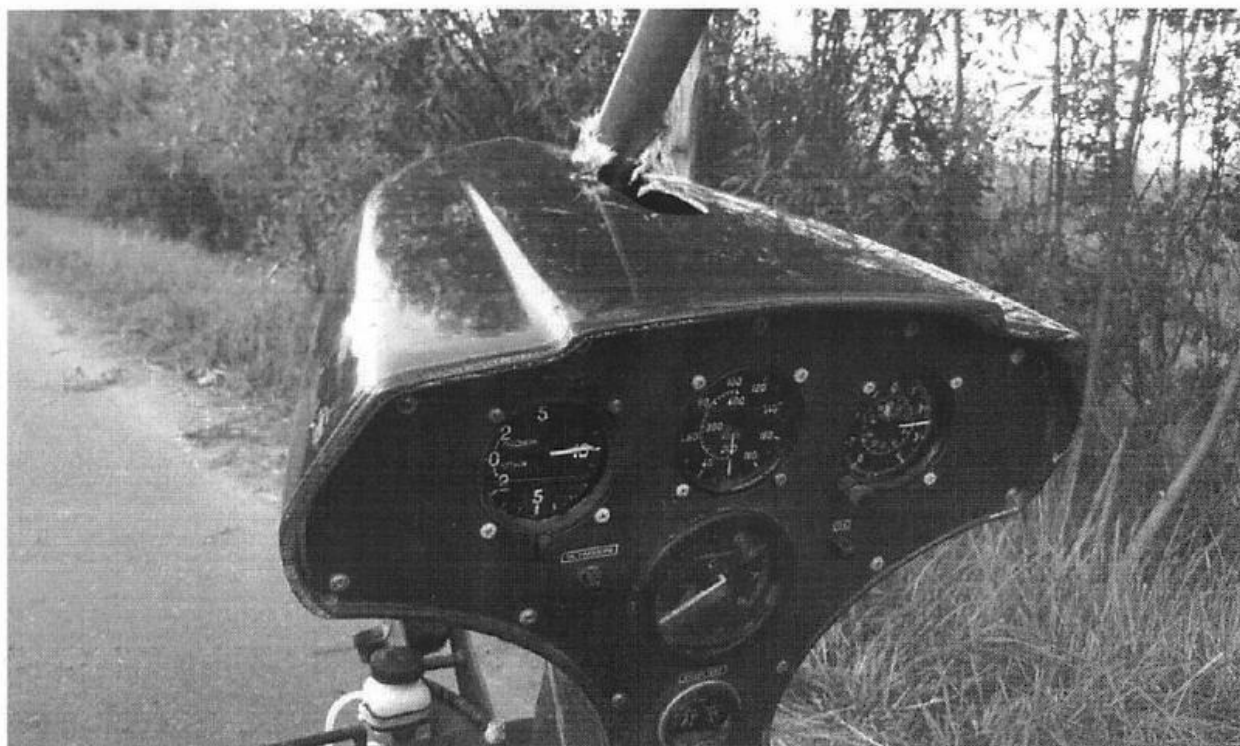
В результате столкновения с водной поверхностью ВС получило незначительные повреждения обтекателя панели приборов:

в верхней части – размером 100x50 мм;

в нижней части справа – по всей длине;

в нижней части слева – размером 40x20 мм.

Фото 2. Повреждение обшивки обтекателя приборов

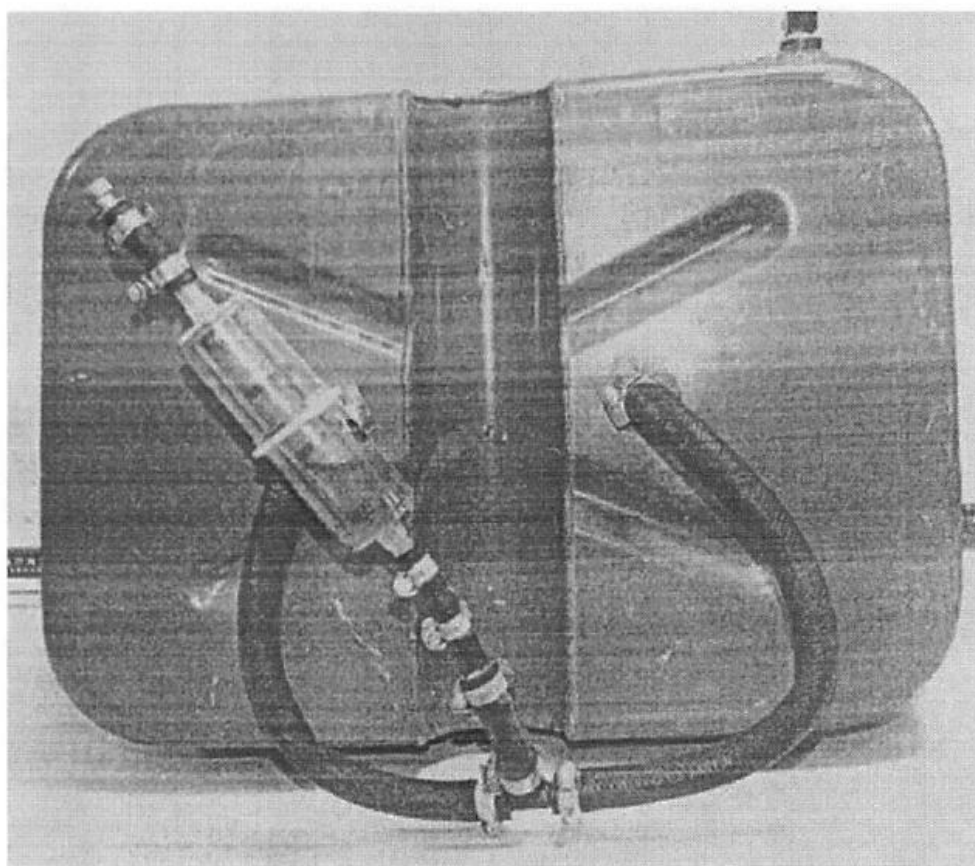
Рис. 2. Общий вид топливного бака (вид снизу)

Топливный бак имеет следующую конструктивную особенность: в нижней части по всей ширине топливного бака имеется внутреннее углубление, разделяющее его на две половины, шириной 120 мм и глубиной 50 мм.

В нижнюю часть корпуса в каждую половину топливного бака, разделенную внутренним углублением, симметрично вмонтировано два штуцера, к которым подсоединены топливные шланги. Шланги через тройник соединены с магистралью подачи топлива в двигатель. (рис. 2)

На основании анализа результатов дефектации АД и конструктивных элементов топливной системы останов АД в полете не связан с его неисправностью. Вероятнее всего останов АД в полете произошел из-за нарушения подачи топлива в двигатель, связанного с конструктивной особенностью топливного бака дельтолета, что могло при значительных эволюциях дельталаета по крену и тангажу и недостаточном количестве топлива в баке привести к попаданию воздуха из топливного бака в топливную систему АД.

При таком угле тангажа вероятнее всего топливо сосредоточилось в задней части топливного бака, при этом прекратилось его поступление через топливные шланги, расположенные в нижней части топливного бака. Произошел подсос воздуха в топливную магистраль, что привело к останову двигателя в полете.

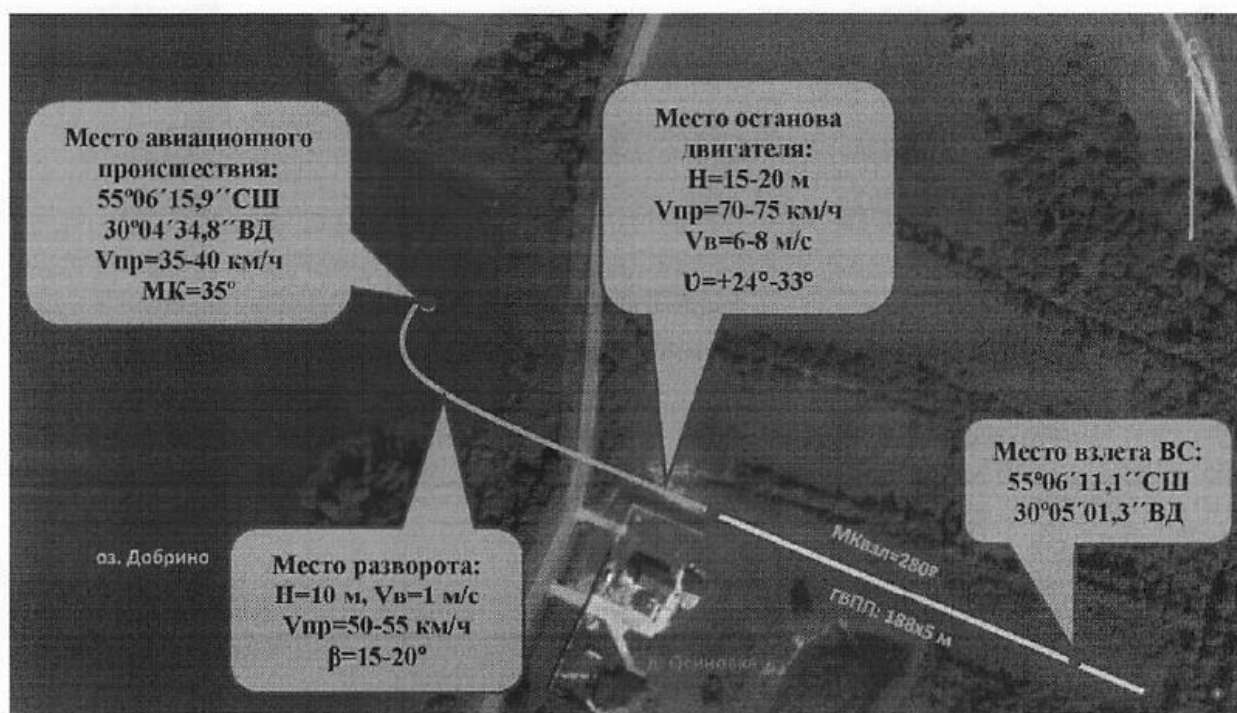
Рис. 2. Маршрут полета дельталета

м и приборной скорости 70 – 75 км/ч произошло самопроизвольное выключение двигателя, на индикаторе обороты упали до нуля и исчез звук работающего двигателя (из объяснений КВС).

Согласно расчетам, выполненным по материалам видеозаписи, время полета дельталета от момента отрыва от ГВПП до отказа двигателя составило 2,3 сек. За это время дельталет мог занять высоту полета 15-20 м при условии, что вертикальная скорость набора составляла 6,5-8,7 м/с, при этом угол тангажа – +24°-33°.
