**ФЕДЕРАЛЬНОЕ АГЕНТСТВО  
ВОЗДУШНОГО ТРАНСПОРТА  
(РОСАВИАЦИЯ)  
РУКОВОДИТЕЛЬ**

## **Информация по безопасности полетов № 1<sup>1</sup>**

**Обстоятельства повреждений воздушных судов,  
произшедших в 2024 году в процессе буксировки**

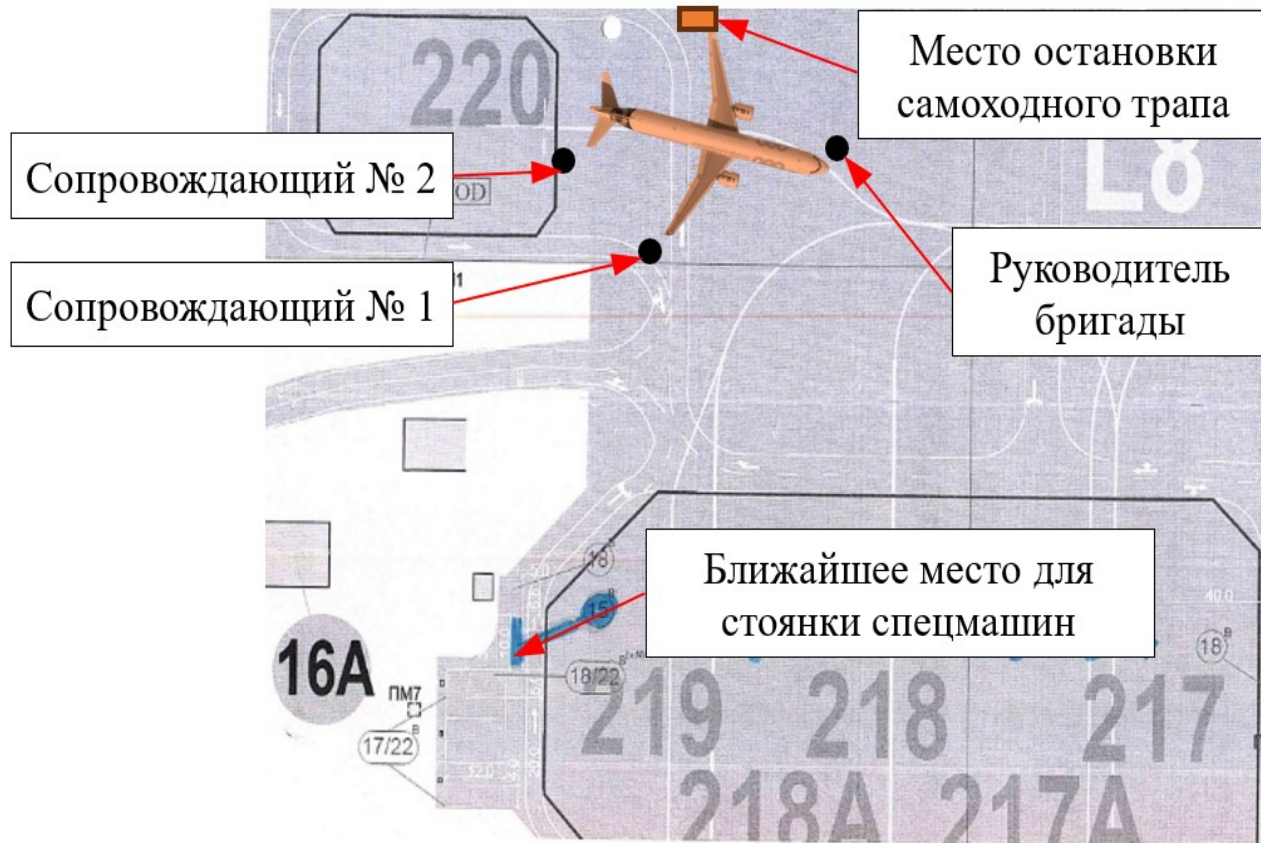
Рисунок 1.

При буксировке воздушного судна (далее – ВС) на место стоянки (далее - МС) произошло повреждение левой законцовки крыла вследствие столкновения с самоходным трапом. Событие произошло в темное время суток. После выполнения посадки ВС требовалась его буксировка на МС № 220. Состояние поверхности перрона, разметка и метеоусловия позволяли выполнить работу по буксировке ВС. По маршруту буксировки ВС, на перроне, на расстоянии примерно 28 м от красной линии зоны обслуживания перед МС № 220 находился самоходный пассажирский трап. В ходе расследования было установлено, что водитель трапа не первый раз устанавливал трап в этом месте, так как на МС № 220 нет специальных установленных мест стоянки для спецтранспорта, а ближайшие места временной стоянки находятся на МС № 217, № 218, № 219 (схема места повреждения ВС А-320 RA-73733 представлена на рисунке 1).

Руководитель буксировочной бригады находился слева от носовой части ВС рядом с тягачом, правый сопровождающий находился у концевой обтекателя правой плоскости крыла на расстоянии, обеспечивающим визуальный контроль за прохождением препятствий от законцовки (обтекателя) правой плоскости крыла. Второй сопровождающий выполнял команды руководителя буксировочной бригады и контролировал только перекрытие маршрутов движения спецтранспорта, зону левой плоскости крыла ВС не контролировал. Перед повреждением ВС второй сопровождающий наблюдал неподвижный самоходный пассажирский трап, но не подал команду руководителю буксировочной бригады, ошибочно посчитав, что контролирует только перекрытие движение спецтранспорта.

Причинами повреждения воздушного судна явились недостатки в организации буксировочных работ со стороны руководителя буксировочной бригады выразившиеся в:

- отсутствию распределения обязанностей и внимания членов бригады перед началом буксировочных работ;
- продолжении буксировки ВС при наличии препятствия слева в виде стоящего самоходного пассажирского трапа и не принятию дополнительных мер безопасности при этом;
- отсутствие сопровождающего буксировочной бригады у левого концевой обтекателя (законцовки) левой плоскости крыла ВС.

Повреждению ВС способствовало несоблюдение водителем самоходного пассажирского трапа установленного порядка расстановки спецтранспорта и средств наземного обслуживания на перронах аэродрома, маршрутах руления и вблизи от них, что создавало помеху рулящему (буксируемому) воздушному судну.

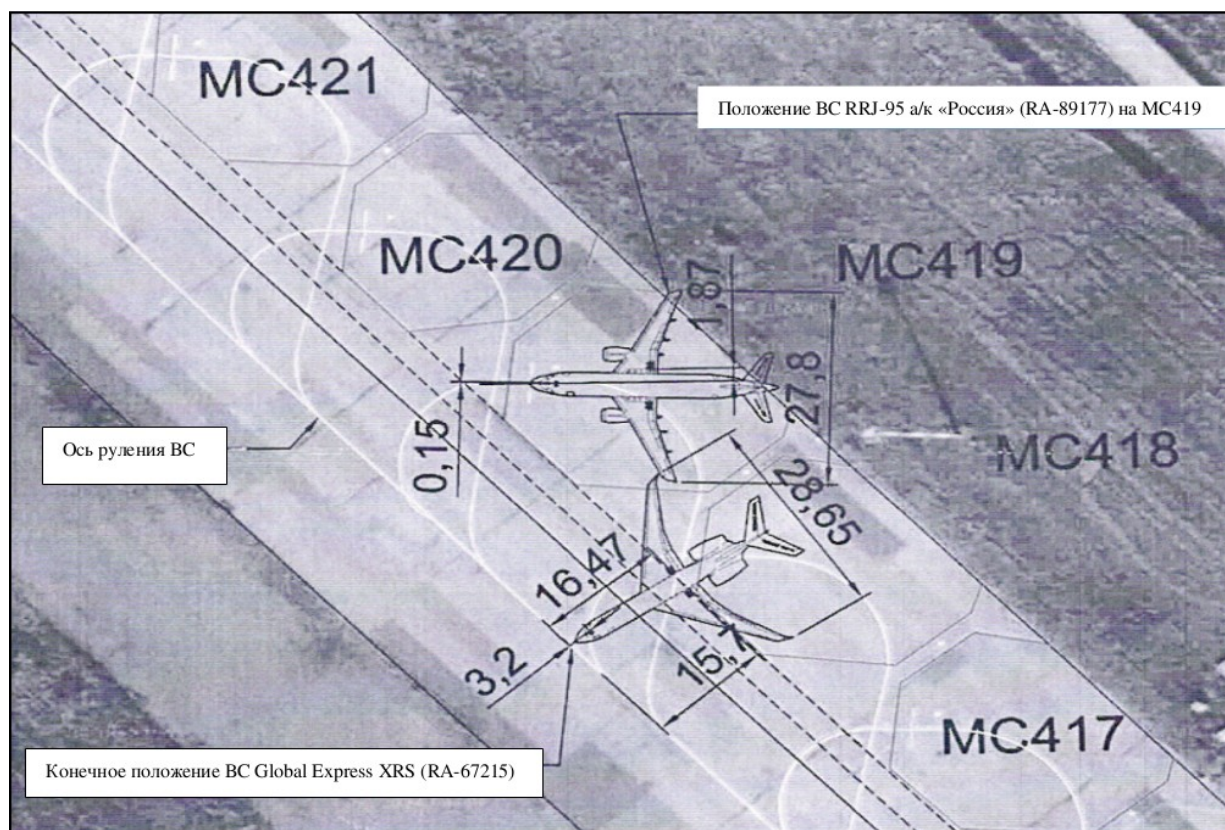
Рисунок 2.

После разрешения диспетчера «Руления» бригада начала буксировку ВС. Сопровождающий буксировочной бригады, обеспечивающий визуальный контроль за прохождением препятствий правой плоскости крыла, сообщил руководителю буксировочной бригады о возможном столкновении с рядом стоящим ВС и необходимости остановить буксировку (несколько раз предупреждал по радию). Из объяснений водителя тагача установлено, что радиосвязь на момент буксировки была низкого качества *«Никакой команды я не голосом я не слышал, громкость радиостанции была достаточной. Сама связь на канале очень некачественная, слышно только отрывки фраз, поэтому диспетчер давала мне команды звонив по телефону»*. На момент, когда руководитель буксировочной бригады услышал сопровождающего и остановил тягач, подав визуальный сигнал, произошло столкновение правым винглетом крыла ВС BD700-1A10 с крылом ВС RRJ-95,

неподвижно стоящего на МС № 419 (кроки события на рисунке 2).

Причинами повреждения ВС явилось сочетание следующих факторов:

- перед началом буксировки ВС ответственный за буксировку не проводил инструктаж с водителем тягача;

- в процессе буксировки ответственный за буксировку ВС не выполнил обязанности по постоянному поддержанию радиосвязи с водителем тягача и членами буксировочной бригады.

Повреждению ВС могло способствовать отсутствие устойчивой радиосвязи между членами буксировочной бригады

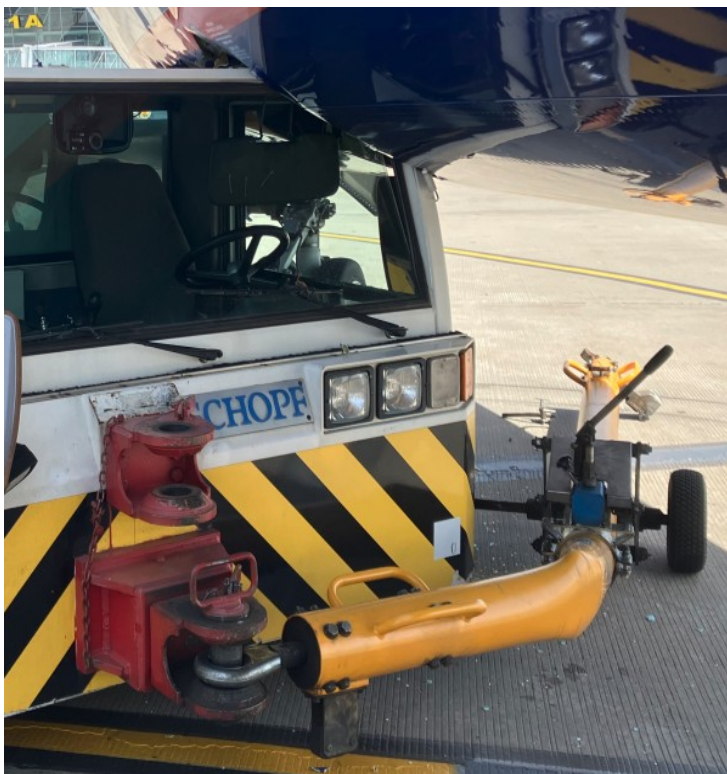
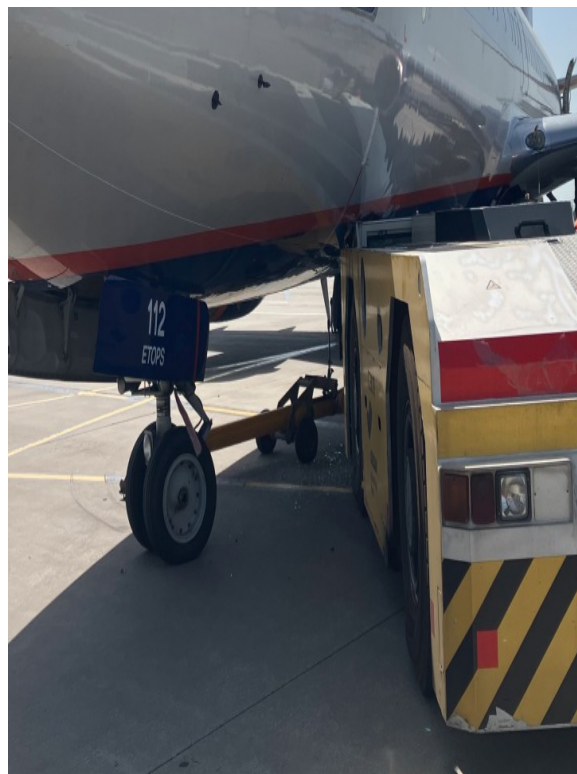
Рисунок 3.

В начале буксировки ВС «носом вперед» произошло разрушение срезного пальца адаптера буксировочного водила с сохранением сцепки «тягач – ВС». Водитель тягача увидев смещение захвата адаптера буксировочного водила, остановил тягач, при этом руководитель буксировочной бригады команду экипажу воздушного судна на остановку не подал. ВС, продолжая движение вперед, столкнулось левым бортом фюзеляжа с кабиной тягача (рисунок 3).

При расследовании было установлено, что буксировка ВС с экипажем на борту осуществлялась в сокращенном составе буксировочной бригады, включающей руководителя бригады и сопровождающего. При буксировке ВС в сокращенном составе руководитель бригады находился вне поля зрения водителя тягача (контролируя движение законцовки левого полукрыла и запуск левого двигателя), на значительном расстоянии от передней опоры шасси, что снижало ситуационную осведомленность руководителя бригады при возникновении нештатной ситуации. Как следствие, руководитель буксировочной бригады не смог своевременно определить момент разрушения срезного болта и дать команду экипажу ВС на торможение.

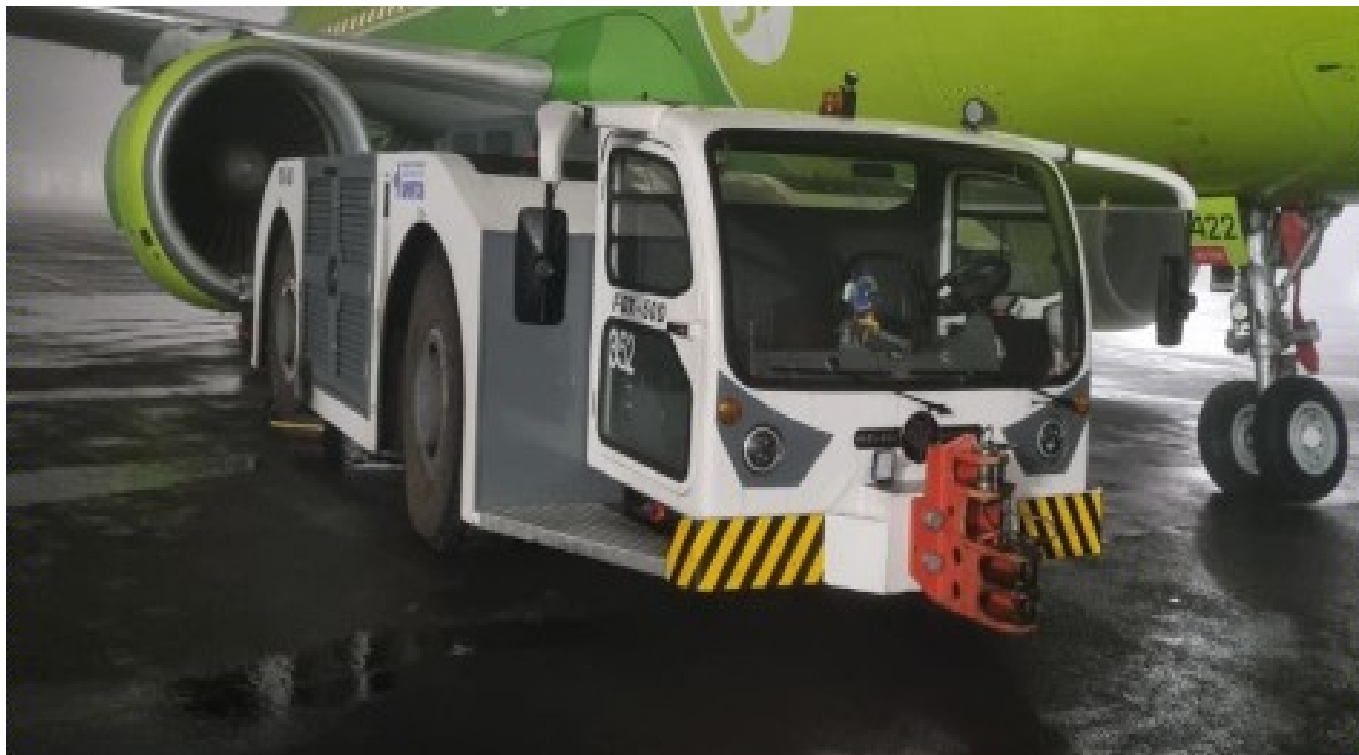
Рисунок 4.

В процессе буксировки при повороте на МС началось неконтролируемое

скольжение ВС по перрону влево, что привело к разрушению буксировочного водила, повреждению передней опоры шасси и столкновению воздухозаборника двигателя

№ 2 с тягачом (рисунок 4).

Повреждению ВС способствовали следующие факторы:

- скользкое покрытие поверхности перрона;
- нарушение руководителем буксировочной бригады требований Руководства по наземному обслуживанию ВС в аэропорту Иркутск.
