**ФЕДЕРАЛЬНОЕ АГЕНТСТВО  
ВОЗДУШНОГО ТРАНСПОРТА**  
(РОСАВИАЦИЯ)

## **Информация по безопасности полетов № 5<sup>1</sup>**

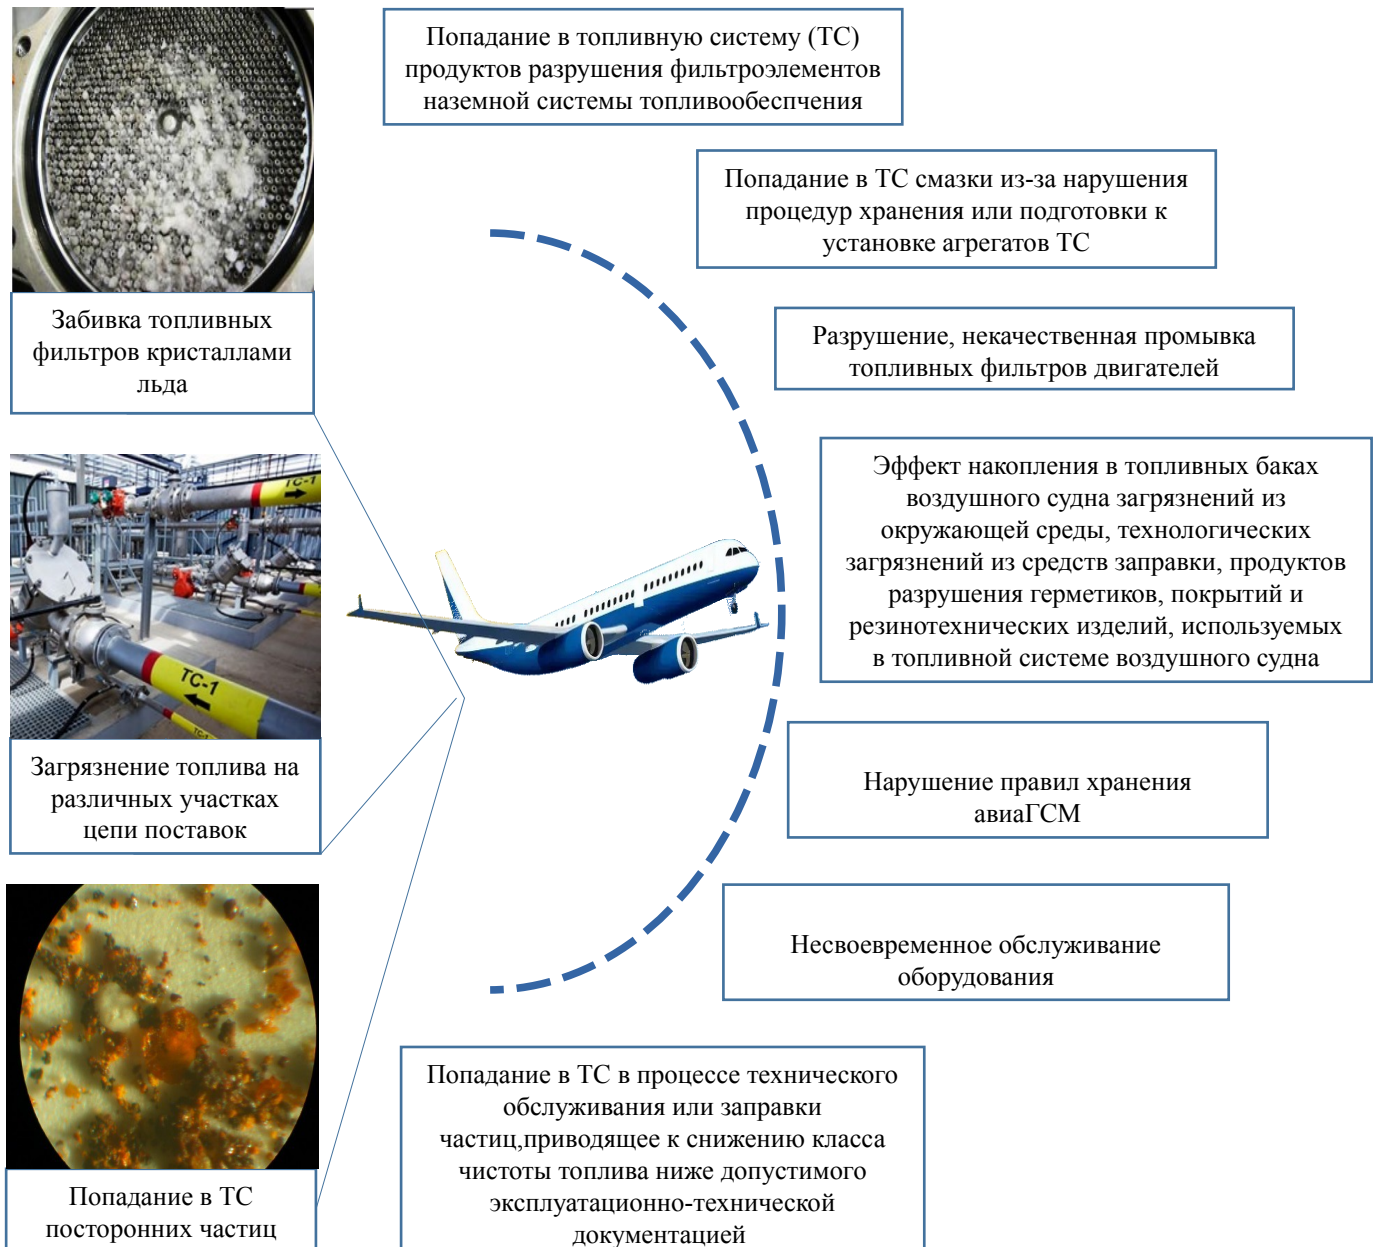
Вышеуказанные, а также аналогичные события, связанные с качеством авиатоплива, могут быть обусловлены следующими факторами опасности или их неблагоприятным сочетанием:
