**ФЕДЕРАЛЬНОЕ АГЕНТСТВО
ВОЗДУШНОГО ТРАНСПОРТА
(РОСАВИАЦИЯ)**

27.10.2023 № _____ Исх-42350/02

Информация по безопасности полетов № 10¹

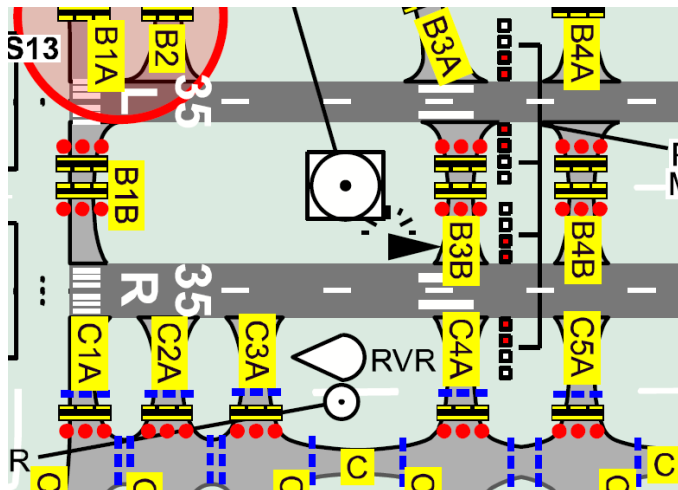
Рис. 1

По информации авиационных властей Турецкой Республики, экипажу самолета RRJ-95 было разрешено пересечь ВПП-35R и занять исполнительный старт ВПП-35L. При анализе представленных турецкой стороной материалов отмечено, что диспетчер, при выдаче экипажу разрешения на пересечение ВПП-35R, не указал, по какой рулежной дорожке следует продолжить руление, чтобы занять ВПП-35L («IAE 5762 Tower hello cross RWY35R, line up and wait RWY35L») (рис. 1).

Экипаж ВС правильно подтвердил указание диспетчера, однако, фактически, занял ВПП-35R.

По информации авиационных властей Турецкой Республики, инцидент был связан с потерей членами экипажа самолета RRJ-95 ситуационной осведомленности.

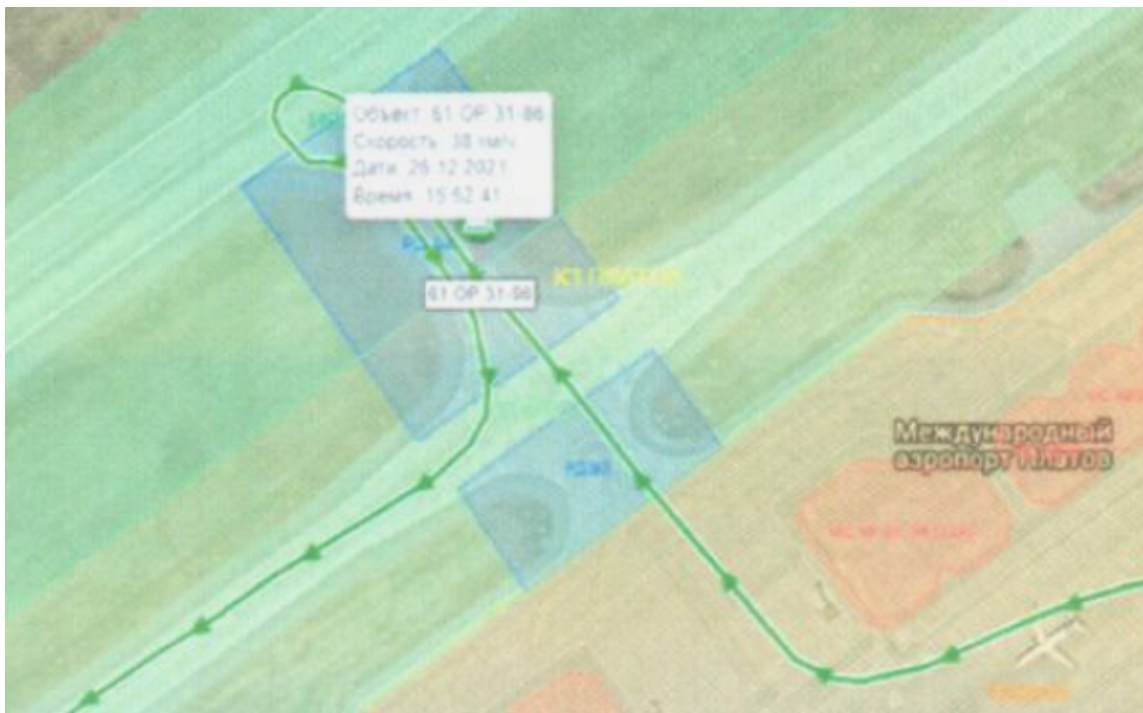
Рис. 1

Водитель спецмашины ошибся в определении маршрута движения, вследствие чего пересек РД М и по РД А4 на скорости, примерно, 40 км/ч выехал в зону действия радиомаячной системы ВПП-05, на которую выполнял посадку самолет А-320.

Водитель спецмашины понял допущенную ошибку, но, вследствие невозможности развернуться на РД А4 из-за габаритов машины (длина 18 метров), безостановочно продолжил движение на ВПП, где выполнил разворот на 180° (рис. 1).

Несанкционированный выезд спецмашины на ВПП привел к срабатыванию предупреждающей сигнализации на рабочих местах диспетчеров ОВД. По команде диспетчера, экипаж самолета А-320 с высоты около 1 метра выполнил уход на второй круг. Расстояние между самолетом и снегоуборочной машиной в этот момент составляло, примерно, 1000 метров.

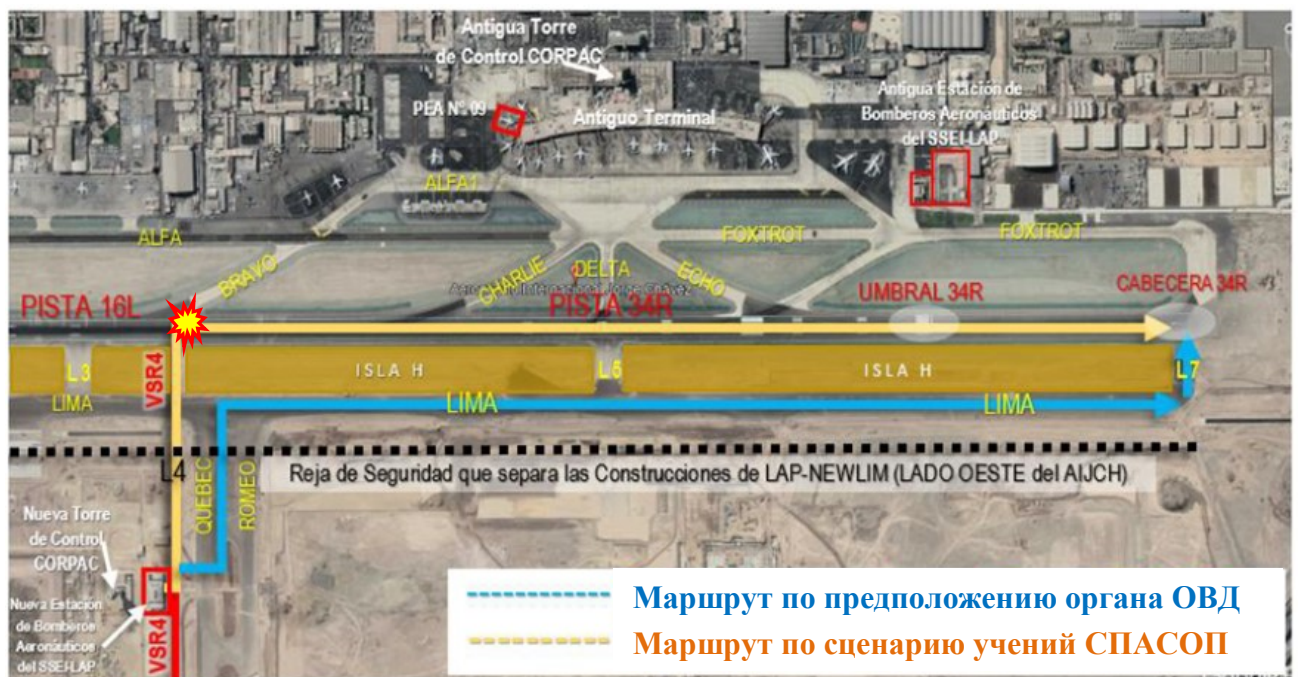
Рис. 2

Как следствие, у занятого в учениях персонала сложилось разное представление о планируемом маршруте движения спецмашин после получения сигнала об учебной тревоге (рис. 2).

Примерно за 2 часа до происшествия, СПАСОП получила разрешение на удаление сигнальных конусов, установленных на дороге «VSR4», в месте ее примыкания (на удалении 90 метров) к рабочей ВПП-16L/36R. При этом руководитель СПАСОП, не обладая четким представлением о взаимном расположении РД и дорог для транспорта, в ходе переговоров с органом ОВД не смог точно сообщить, что конусы убираются именно на дороге «VSR4». Диспетчер, отвечающий за контроль за неземным движением, проявив недостаточную ситуационную осведомленность, подтвердил возможность удаления сигнальных конусов, вследствие чего на период проведения учений был открыт проезд на рабочую ВПП.

Вследствие упущений при планировании и проведении учений СПАСОП, движение колонны из трех пожарных автомобилей в направлении рабочей ВПП по сигналу учебной тревоги совпало со взлетом самолета А-320 с ВПП-16L. Руководитель учений СПАСОП не запрашивал у органа ОВД разрешение на пересечение рабочей ВПП и, одновременно управляя третьей машиной колонны, был ограничен в возможности контролировать безопасность движения колонны по летному полю.

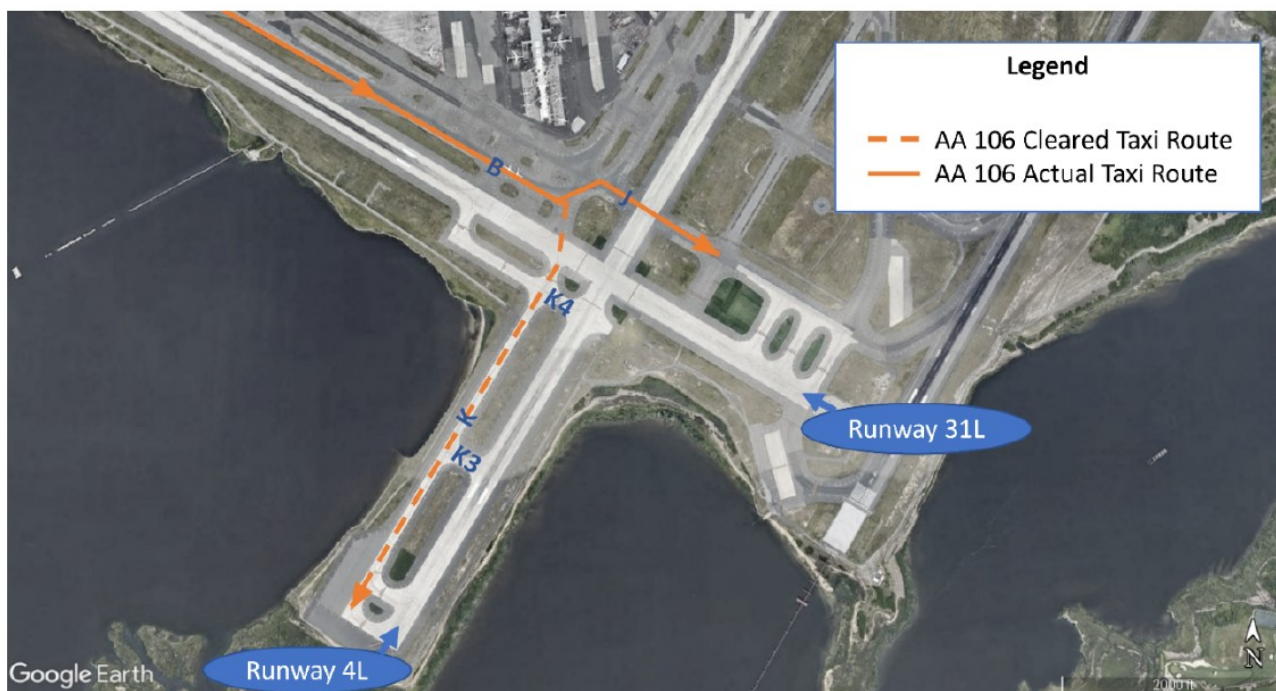
Рис. 3

Экипаж самолета Боинг-777 (рейс AA 106) получил разрешение на руление по РД В для взлета с ВПП-04L. В дальнейшем диспетчер разрешил пересечение ВПП-31L по РД К. В месте пересечения РД В и РД К, экипаж продолжил руление прямо, на РД J, и пересек ВПП-04L без разрешения диспетчера (рис. 3).

Когда самолет Боинг-777 пересекал ВПП-04L, с нее выполнял взлет самолет Боинг-737, который в этот момент находился в районе РД К3, на удалении 2700 футов до пересечения с РД J.

По команде диспетчера, экипаж самолета Боинг-737 прекратил взлет на скорости около 100 узлов и остановился на удалении 500 футов до РД J. Минимальное расстояние между ВС составило 1400 футов, в момент когда
