ФЕДЕРАЛЬНОЕ АГЕНТСТВО
ВОЗДУШНОГО ТРАНСПОРТА
(РОСАВИАЦИЯ)

06.10.2025 № Исх-35983/02

Информация по безопасности полетов № 10¹

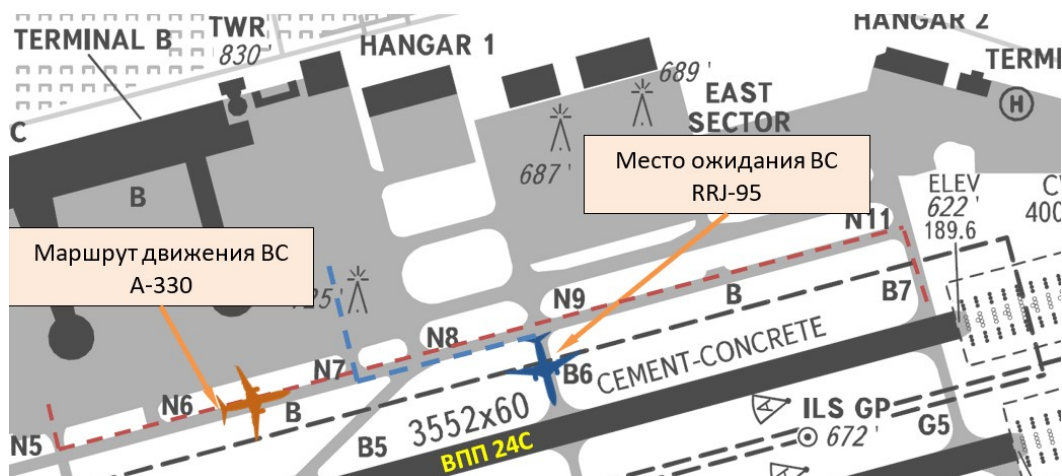
В момент инцидента экипаж самолета RRJ-95В находился на предварительном старте на рулежной дорожке «В6», ожидая разрешение на занятие исполнительного старта и взлет с ВПП 24С. Экипаж самолета А-330-300 выполнял руление по рулежной дорожке «В» для занятия предварительного старта на рулежной дорожке «В7» для последующего взлета с ВПП 24С (см. рисунок 1).

**Рис. 1. Маршрут движения самолета А-330
и местонахождение самолета RRJ-95**

Аэронавигационные огни, красные маяки предупреждения столкновений, а также фары освещения эмблемы самолета RRJ-95B были включены. Предварительно установлено, что при подруливании к рулежной дорожке «B6» экипаж самолета А-330-300 уменьшил путевую скорость вплоть до полной остановки, однако в дальнейшем решил продолжить движение, что привело к столкновению аэродинамической законцовкой правого полукрыла с рулем направления самолета RRJ-95B.
