О реализации мероприятий по результатам расследования авиационных происшествий с единичными экземплярами сверхлегких воздушных судов самолетом «Вираз В-1» RA-0376A и дельталетом «Стриж» RA-0004A

ОКОНЧАТЕЛЬНЫЙ ОТЧЕТ ПО РЕЗУЛЬТАТАМ РАССЛЕДОВАНИЯ АВИАЦИОННОГО ПРОИСШЕСТВИЯ

Вид авиационного события	Авиационное происшествие с человеческими жертвами (катастрофа)
Тип воздушного судна	Дельталет «Стриж»
Государственный регистрационный знак	РА-0004А, идентификационный номер – ЕЭВС.03.1707
Владелец	Брусенцев Олег Юрьевич
Эксплуатант	не имеет сертификата эксплуатанта
Государственная принадлежность	Российская Федерация
Место происшествия	г.т. (55°06'15,9" СШ 30°04'34,8" ВД)
Дата и время происшествия	10 августа 2021 г. 21 час 05 мин (18 час 05 мин UTC)

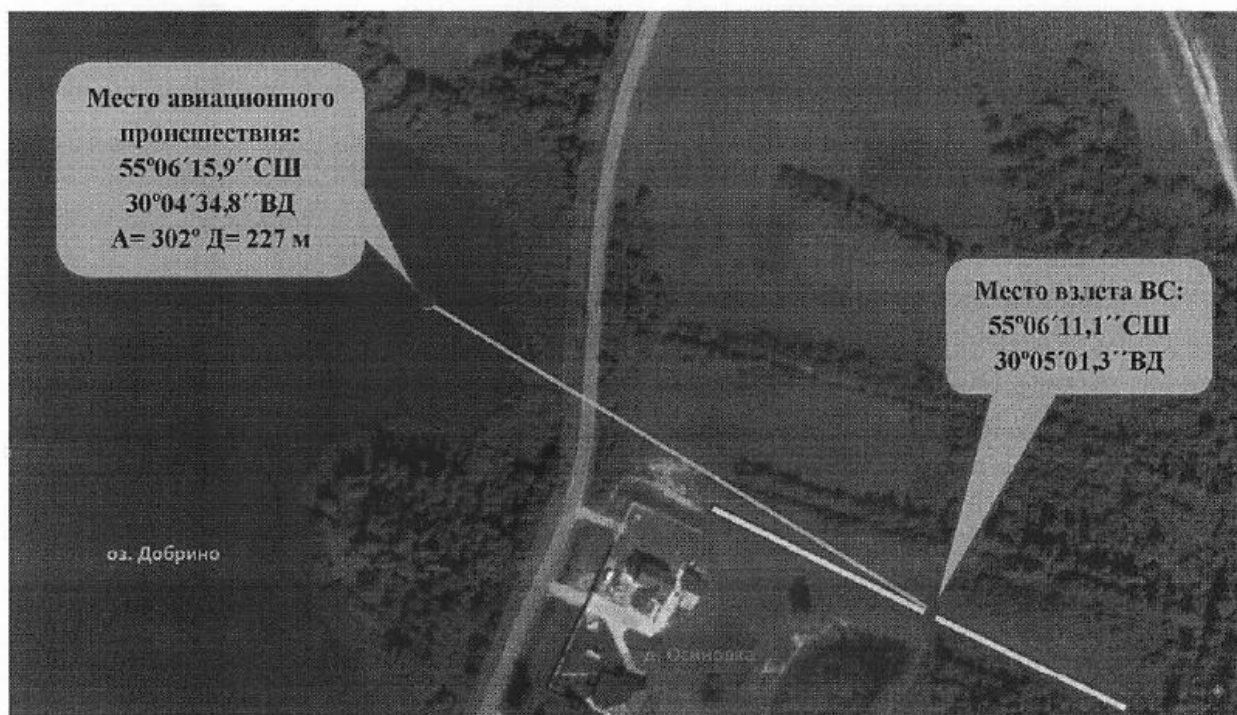
Рис. 1. Место авиационного происшествия

Предпринятыми действиями КВС не удалось избежать столкновения ВС с водной поверхностью. Перед приводнением КВС устранил правый крен и установил посадочное положение. Приводнение ВС произошло на скорости примерно 35-40 км/ч с курсом 35° на удалении 53 м от береговой черты ($55^\circ 06' 15,9''$ СШ $30^\circ 04' 34,8''$ ВД).
