**МИНИСТЕРСТВО ТРАНСПОРТА
РОССИЙСКОЙ ФЕДЕРАЦИИ**
(МИНТРАНС РОССИИ)

**ФЕДЕРАЛЬНОЕ АГЕНТСТВО
ВОЗДУШНОГО ТРАНСПОРТА**
(РОСАВИАЦИЯ)

Информация по безопасности полетов № 8¹

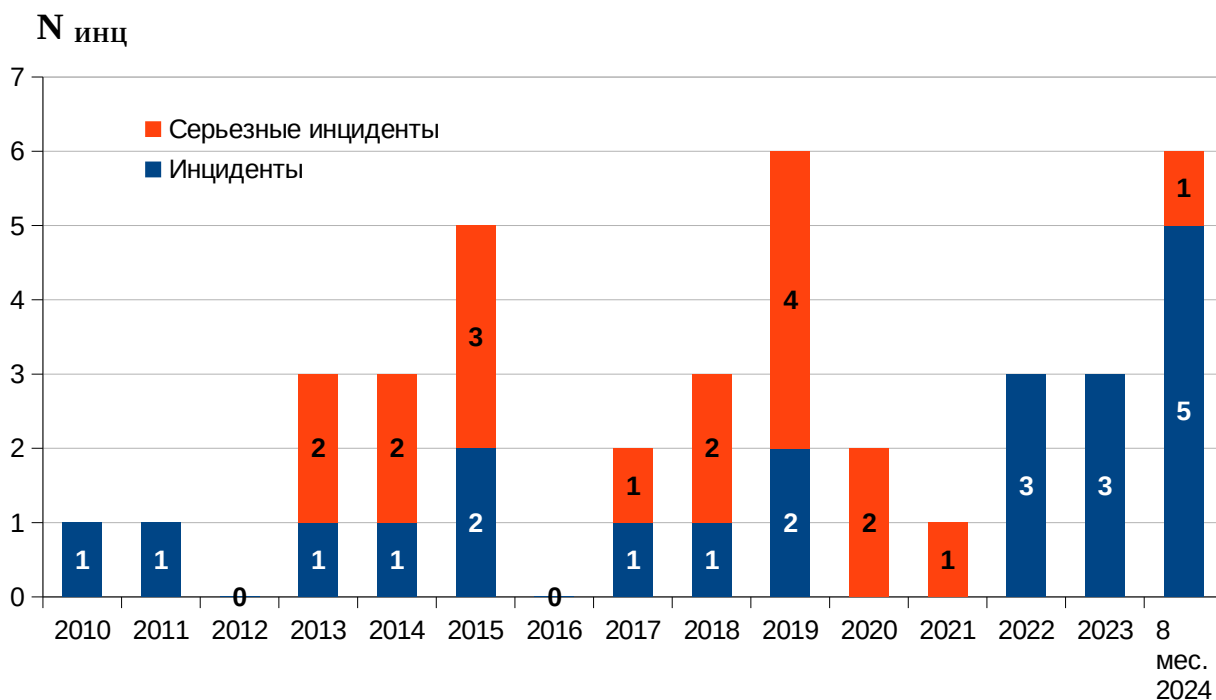
Рисунок 1. Распределение по годам инцидентов с самолетами с максимальной взлетной массой более 10 тонн, связанных с касанием ВПП хвостовой частью фюзеляжа

За период с 2010 по 2023 год с самолетами с максимальной взлетной массой более 10 тонн произошло 33 инцидента, в том числе 17 серьезных инцидентов, связанных с касанием ВПП хвостовой частью фюзеляжа. В течение 8 месяцев 2024 года произошло 6 инцидентов, в том числе 1 серьезный инцидент (рисунок 1).
